**DOKUMENTACJA BADAŃ
ORAZ
PROGRAM PRAC KONSERWATORSKICH
KOŚCIOŁA PW. PODWYŻSZENIA KRZYŻA ŚW.
W GOLICACH**

Golice, Toruń 2024

Parafia Rzymskokatolicka pw. Matki Łaski Bożej w Górzycy
Kościół filialny Podwyższenia Krzyża Świętego w Golicach
ul. Słubicka 13, 69-100 Golice, woj. lubuskie, pow. słubicki, gm. Słubice

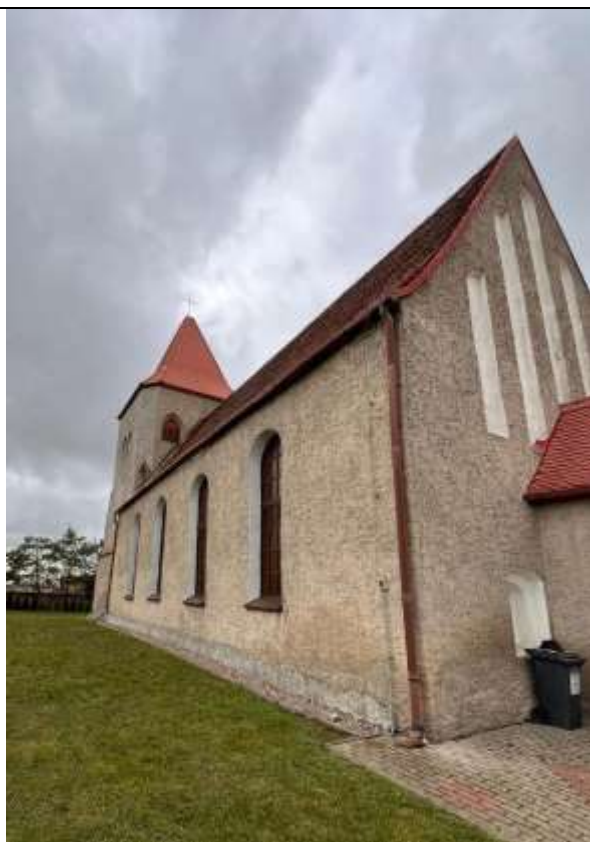
Obecny stan zachowania kościoła jest dobry, jednakże głównym problemem powstałym w obiekcie jest duże zawilgocenie. Ściany przykryte boazerią pokrywają liczne kolonie mikroorganizmów – bakterie, grzyby. Stwierdzono również zawilgocenie ścian elewacji wschodniej, miejscowo zachodniej i północnej.

fot. 7 Ściana południowa i wschodnia, zawilgocenie powstałe na skutek wody odpryskowej i nieprawidłowego orywnowania

- Wymienić uszkodzone, nieszczelne orynnowanie oraz przedłużyć rury spustowe, wyprowadzając wodę poza budynek. Dokonać wymiany na rynny tytanowo-cynkowe lub miedziane.

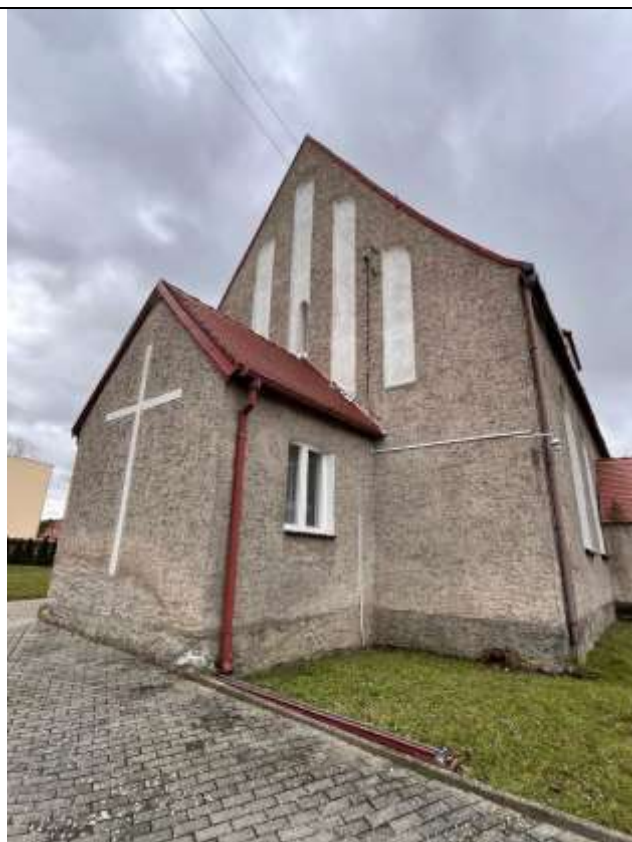
fot. 8 Ściana wschodnia, zawilgocenie powstałe na skutek wody odpryskowej

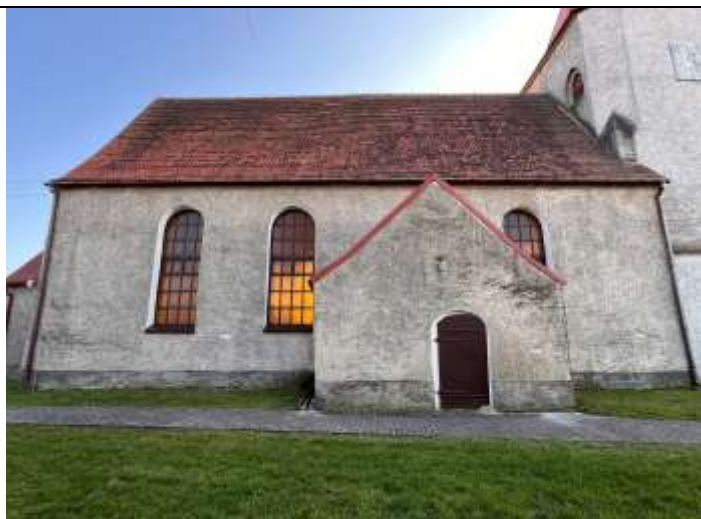
Na połaci dachu korpusu kościoła oraz gzymsie okapowym wokół wieży stwierdzono ubytki i poluzowania dachówek, powstałe w wyniku mechanicznego uszkodzenia oraz liczne występowanie porostów i grzybów.

fot. 9 Ściana północna, widoczne kolonie grzybów i porostów pokrywające dach korpusu kościoła

- Oczyszczenie powierzchni dachu z porostów, grzybów, drobnoustrojów, z zastosowaniem metod hydrodynamicznych, z użyciem środków pozwalających na odkażenie powierzchni (firmy Remmers, Tenzi, Ceresit). Kolejno doczyszczanie metodą mechaniczną, przy użyciu elektronarzędzi ze szczotkami drucianymi, pilnikami do metalu.

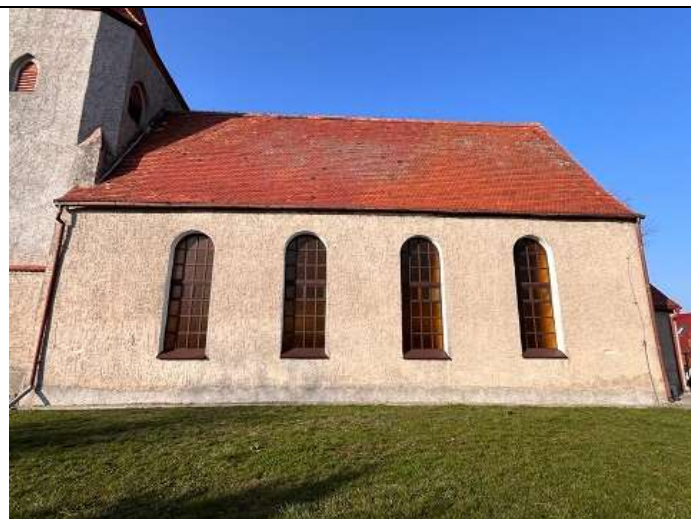
fot. 10 Ściana południowa, widoczne ubytki dachówek pokrycia dachowego korpusu kościoła

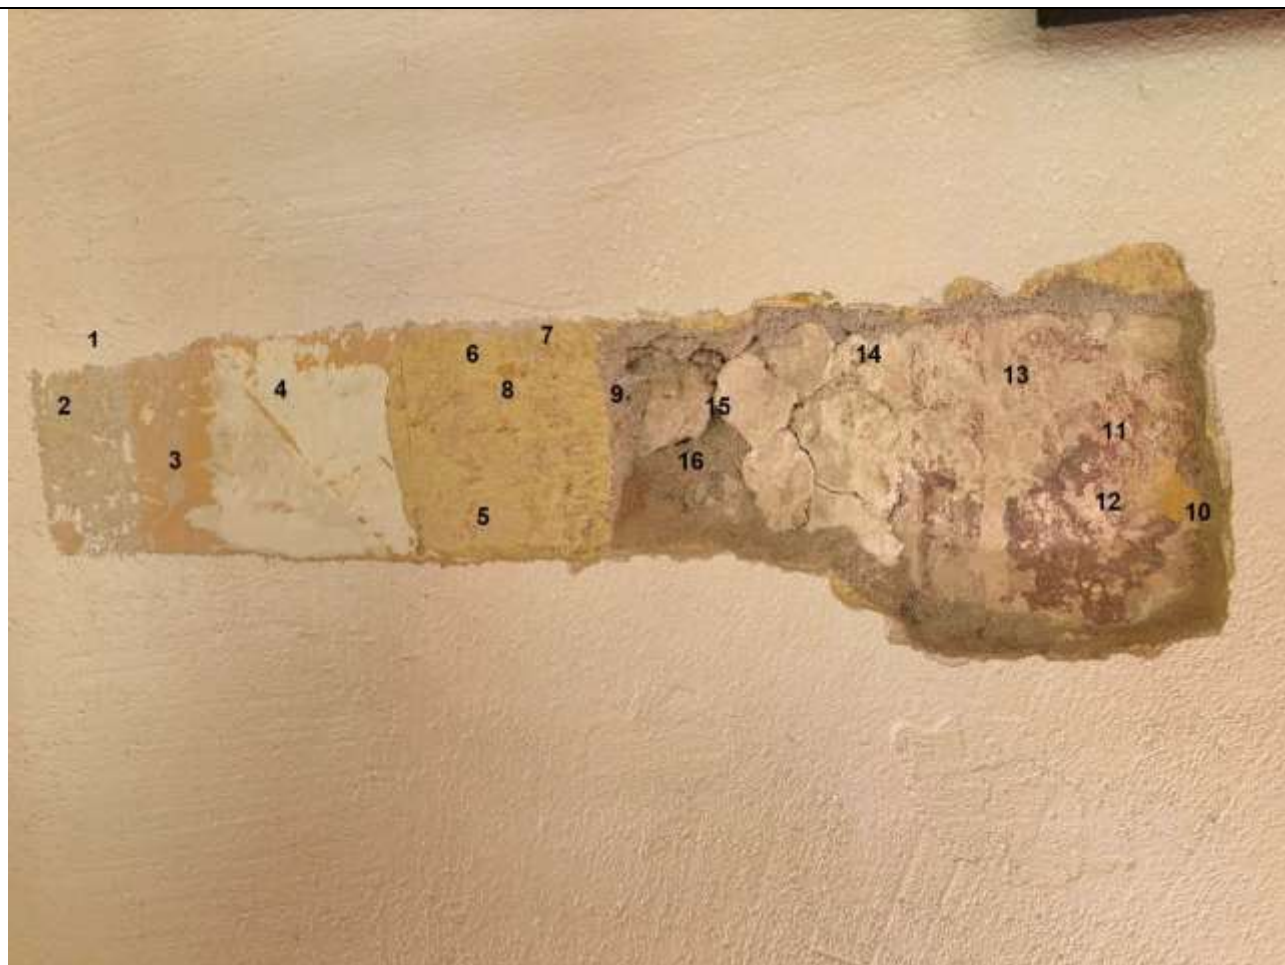
Odkrywka nr. 1 korpus kościoła, ściana południowa

Nr warstwy	Faza chronologiczna	Datowanie	Charakterystyka warstwy	Kolorystyka
1.	XIV	Ok. 2010 r.	Warstwa malarska o barwie białej, spoiwo akrylowe	biel
2.			Cienka warstwa zaprawy wapienno-cementowa o barwie szarej	szarość

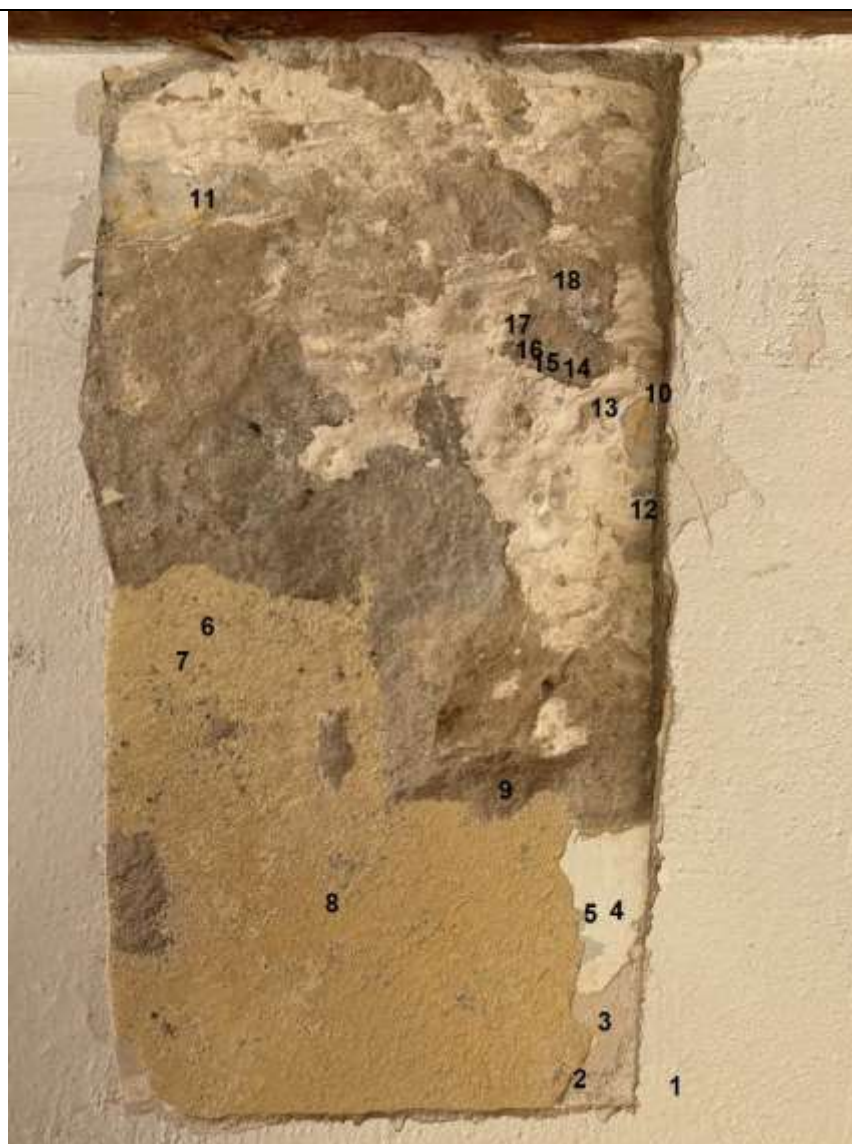
Odkrywka nr. 2 korpus kościoła, ściana zachodnia

Nr warstwy	Faza chronologiczna	Datowanie	Charakterystyka warstwy	Kolorystyka
1.	XIV	Ok. 2010 r.	Warstwa malarska o barwie białej, spoiwo akrylowe	biel
2.			Cienka warstwa wyprawy wapienno-cementowa o barwie szarej	szarość

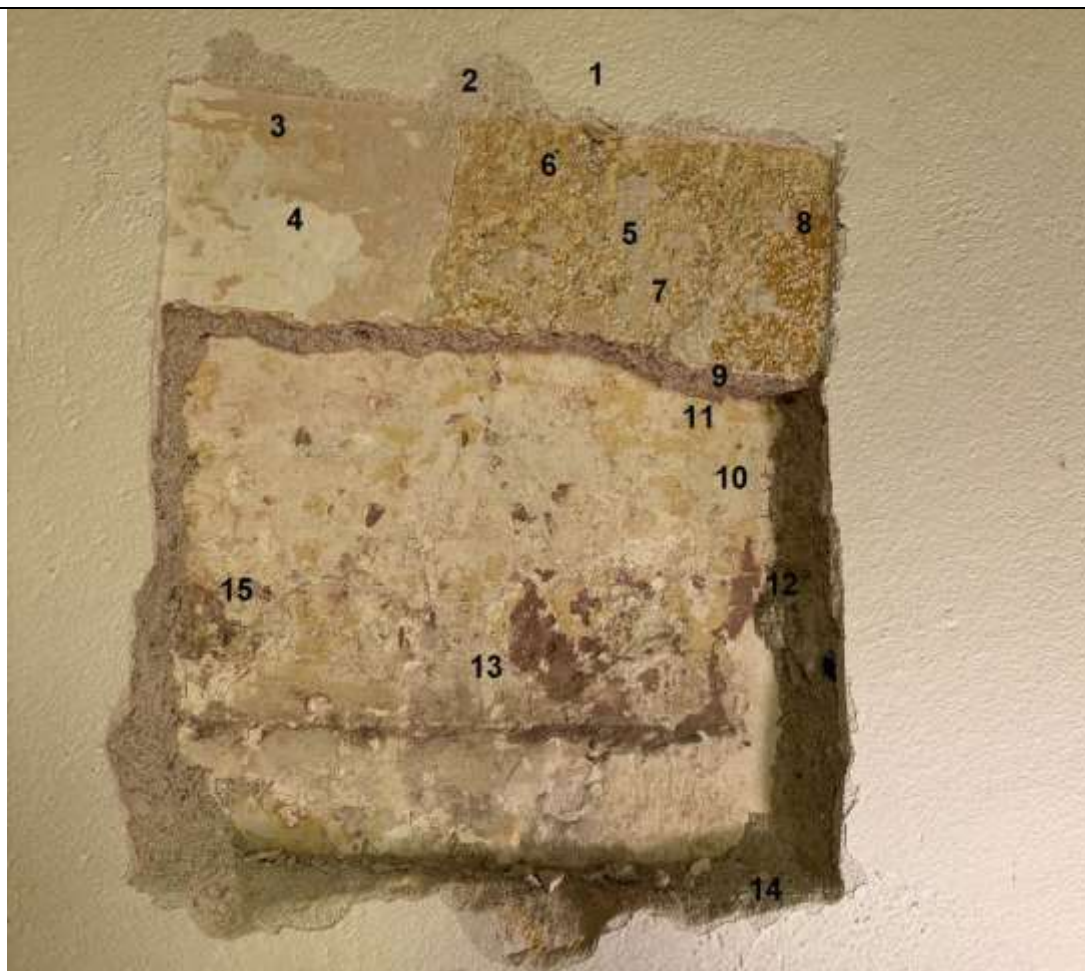
Odkrywka nr. 3 korpus kościoła, ściana północna

Nr warstwy	Faza chronologiczna	Datowanie	Charakterystyka warstwy	Kolorystyka
1.	XIV	Ok. 2010 r.	Warstwa malarska o barwie białej, spoiwo akrylowe	biel
2.			Cienka warstwa zaprawy wapienno-cementowa o barwie szarej	szarość

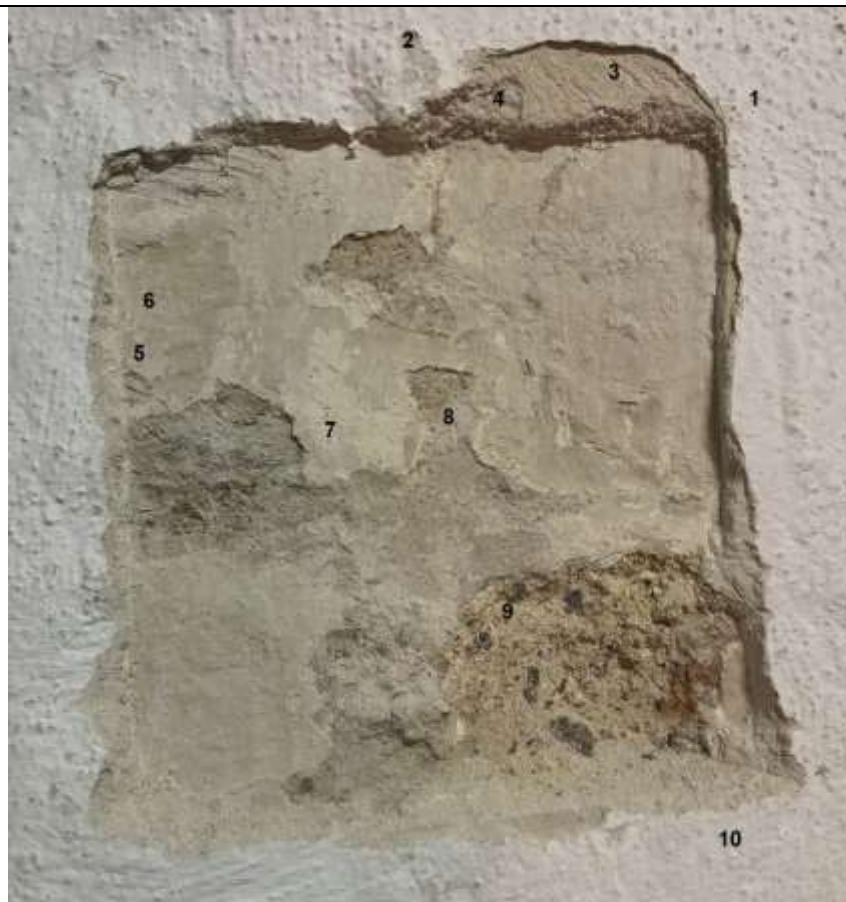
Odkrywka nr. 6 kruchta pod wieżą, ściana zachodnia

Nr warstwy	Faza chronologiczna	Datowanie	Charakterystyka warstwy	Kolorystyka
1.	XIV	Ok. 2010 r.	Warstwa malarska o barwie białej, spoiwo akrylowe	biel
2.			Cienka warstwa zaprawy wapienno-cementowa o barwie szarej	szarość
3.	VIII	Pocz. XIX w.	Pobiała wapienna	biel
4.			Wyprawa tynkarska o spoiwie wapiennym z kruszywem kwarcowym	szarość
5.	VII	XVII-XIXw.	Pobiała wapienna	biel
6.	IV		Pobiała wapienna	biel
7.	III		Pobiała wapienna	biel
8.	II	XVI w.	Pobiała wapienna	biel
9.			Wyprawa tynkarska o spoiwie wapiennym z kruszywem kwarcowym	ugier
10.			Zaprawa wapienna z kruszywem kwarcowym	szarość

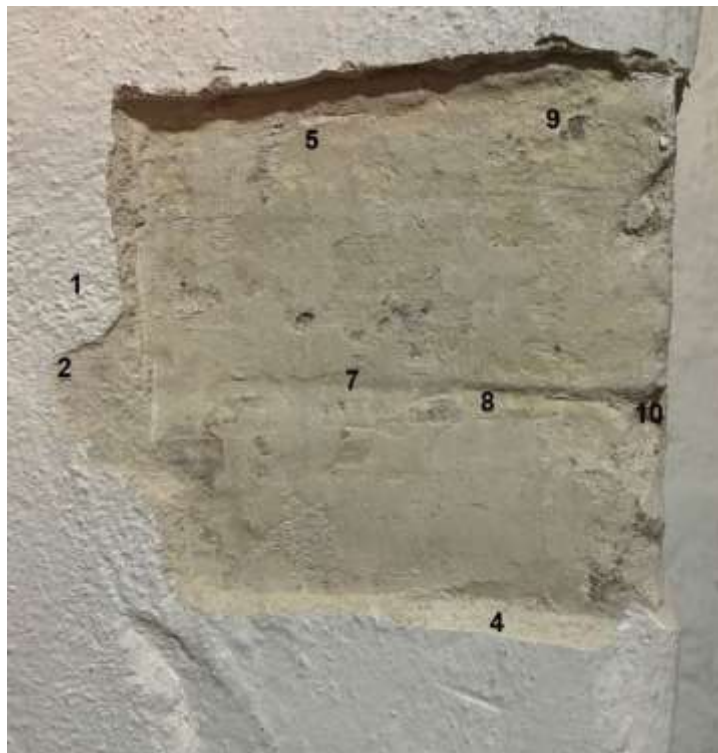
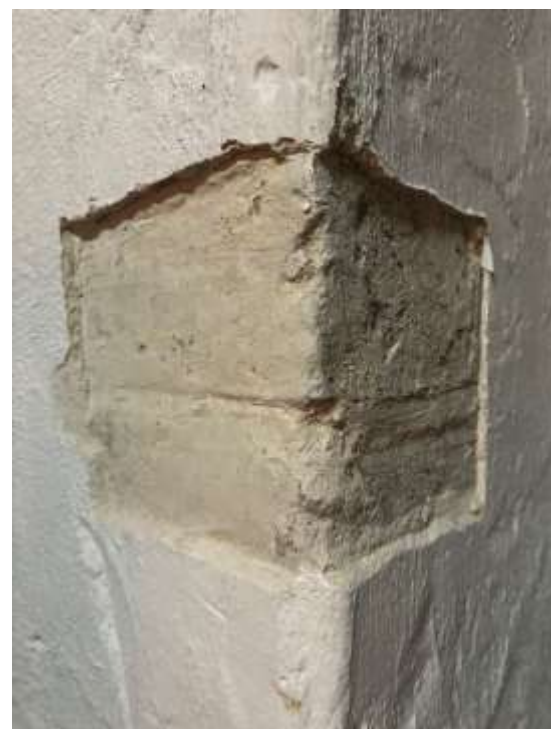
Odkrywka nr. 7 kruchta pod wieżą, ściana zachodnia, portal

Nr warstwy	Faza chronologiczna	Datowanie	Charakterystyka warstwy	Kolorystyka
1.	XIV	Ok. 2010 r.	Warstwa malarska o barwie białej, spoiwo akrylowe	biel
2.			Cienka warstwa zaprawy wapienno-cementowa o barwie szarej	szarość
3.	VIII	Pocz. XIX w.	Pobiała wapienna	biel
4.			Wyprawa tynkarska o spoiwie wapiennym z kruszywem kwarcowym	szarość
5.	VII	XVII-XIXw.	Pobiała wapienna	błękit
6.	IV		Pobiała wapienna	ugier
7.	III		Pobiała wapienna	Biel
8.	II	XVI w.	Pobiała wapienna	Biel
9.			Wyprawa tynkarska o spoiwie wapiennym z kruszywem kwarcowym	ugier
10.			Zaprawa wapienna z kruszywem kwarcowym	szarość

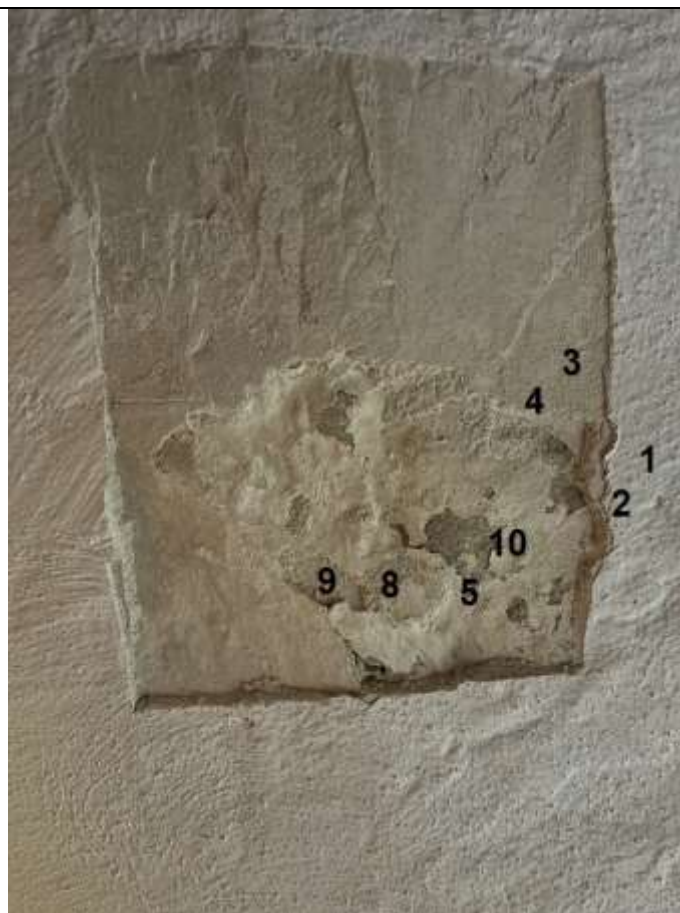
Odkrywka nr. 8 kruchta pod wieżą, ściana wschodnia

Nr warstwy	Faza chronologiczna	Datowanie	Charakterystyka warstwy	Kolorystyka
1.	XIV	Ok. 2010 r.	Warstwa malarska o barwie białej, spoiwo akrylowe	biel
2.			Cienka warstwa zaprawy wapienno-cementowa o barwie szarej	szarość
3.	VIII	Pocz. XIX w.	Pobiała wapienna	biel
4.			Wyprawa tynkarska o spoiwie wapiennym z kruszywem kwarcowym	szarość
5.	VII	XVII-XIXw.	Pobiała wapienna	błękit
6.	IV		Pobiała wapienna	ugier
7.	III		Pobiała wapienna	Biel
8.	II	XVI w.	Pobiała wapienna	Biel
9.			Wyprawa tynkarska o spoiwie wapiennym z kruszywem kwarcowym	ugier
10.			Zaprawa wapienna z kruszywem kwarcowym	szarość

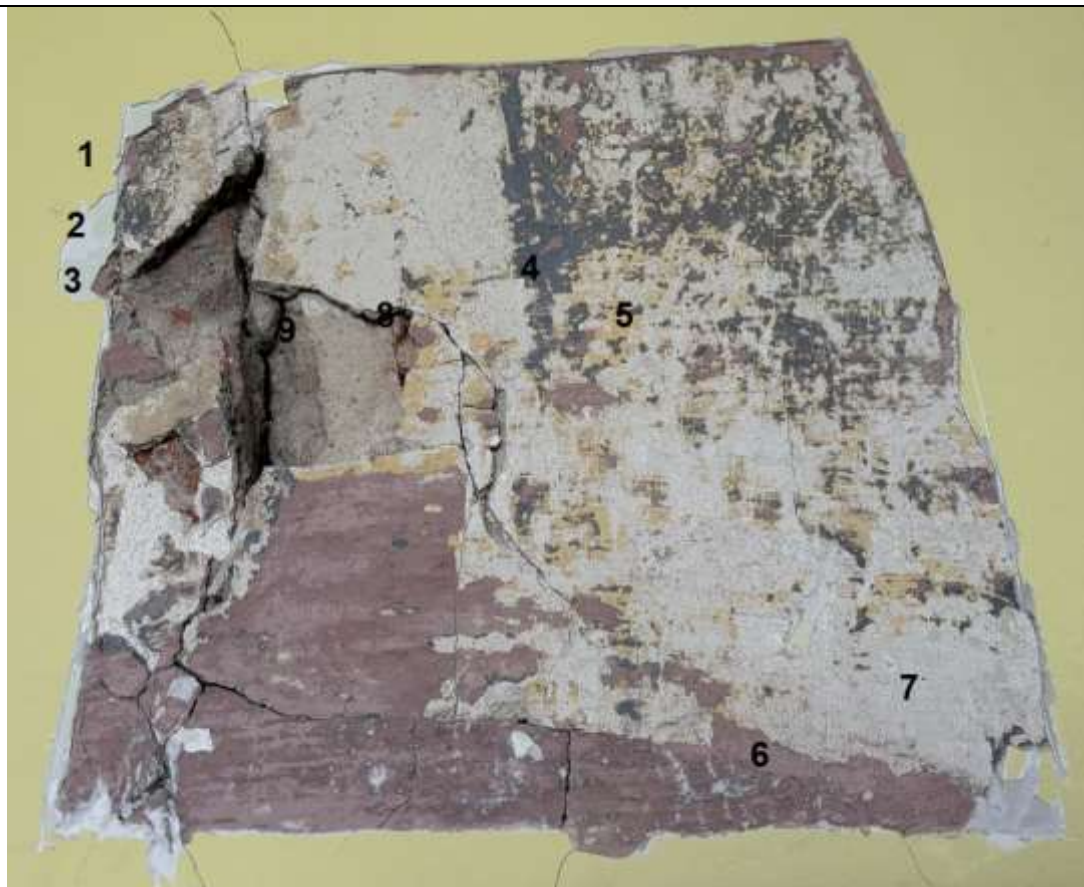
Odkrywka nr. 9 zakrystia, ściana południowa

Nr warstwy	Faza chronologiczna	Datowanie	Charakterystyka warstwy	Kolorystyka
1.	XIV	ok 2010 r.	Warstwa malarska o barwie cytrynowożółtej, spoiwo akrylowe	żółcień
2.	XIII	1970-2010 r.	Warstwa malarska o barwie pastelowo zielonej, spoiwo akrylowe	zieleń
3.			Cienka warstwa gładzi szpachlowej	biel
4.	XII	1961 r.	Warstwa malarska o barwie niebieskiej	błękit
5.	XI	Lata 50. XX w.	Warstwa malarska o barwie ochry	żółcień
6.	X	po 1945 r.	Warstwa malarska o barwie czerwieni	czerwień
7.	IX	Poł. XIX w.	Pobiała wapienna	biel
8.			Wyprawa tynkarska o spoiwie wapiennym z kruszywem kwarcowym	szarość
9.			Zaprawa wapienna z kruszywem kwarcowym	szarość

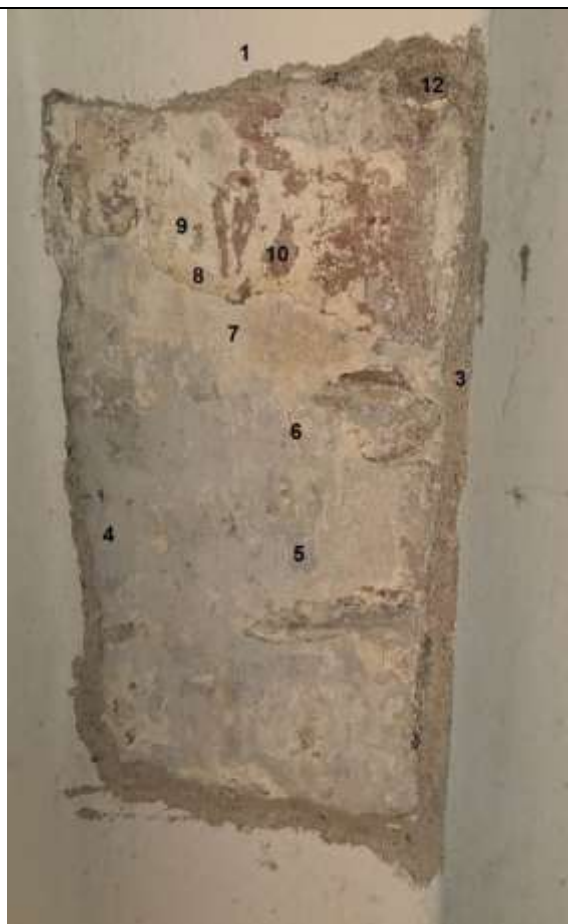
Odkrywka nr. 11 kruchta północna, ściana południowa

Nr warstwy	Faza chronologiczna	Datowanie	Charakterystyka warstwy	Kolorystyka
1.	XIV	Ok. 2010 r.	Warstwa malarska o barwie białej	biel
2.			Warstwa malarska o barwie ugrowej	ugier
3.			Warstwa zaprawy wapienno-cementowej	szarość
4.	XII	1961 r.	Warstwa malarska o barwie błękitnej	błękit
5.	XI	Lata 50. XX w.	Warstwa malarska o barwie szarej	szarość
6.	X	po 1945 r.	Warstwa malarska o barwie szarozielonej	zieleń
7.			Pobiała wapienna	biel
8.	IX	Poł. XIX w.	Warstwa malarska o barwie pastelowej żółci	żółcień
9.			Pobiała wapienna	biel
10.	VIII	Pocz. XIX w.	Warstwa malarska o barwie czerwonej	czerwień
11.			Pobiała wapienna	biel
12.			Zaprawa wapienna z kruszywem kwarcowym	szarość

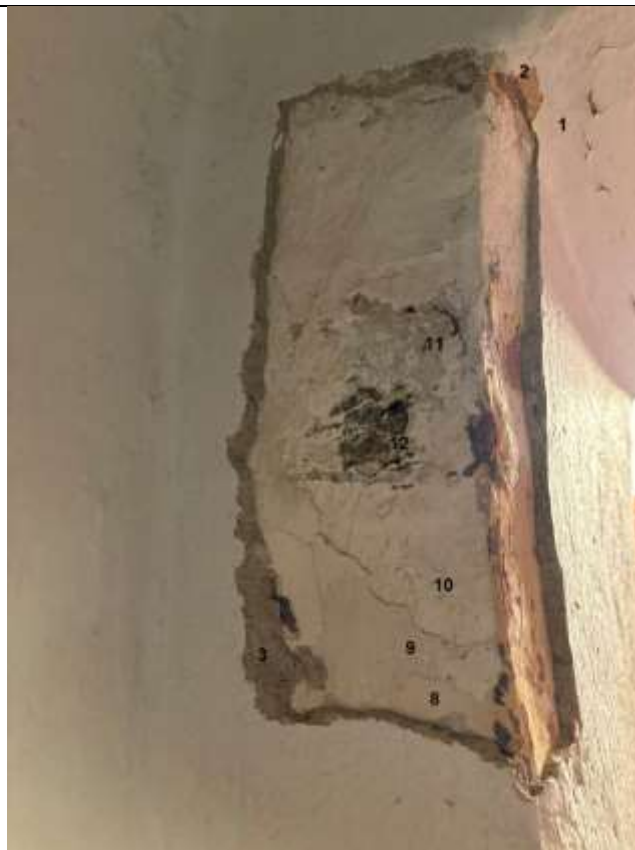
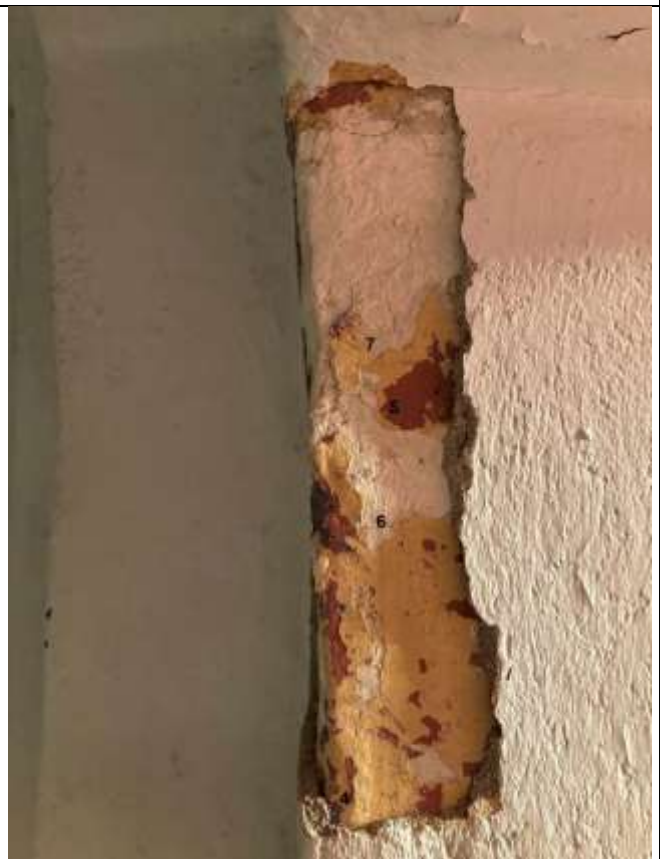
Odkrywka nr. 12 zakrystia, zachodnia

Nr warstwy	Faza chronologiczna	Datowanie	Charakterystyka warstwy	Kolorystyka
1.	XIV	Ok. 2010 r.	Warstwa malarska o barwie białej	biel
2.			Warstwa malarska o barwie ugrowej	ugier
3.			Warstwa zaprawy wapienno-cementowej	szarość
4.	XII	1961 r.	Warstwa malarska o barwie granatowej	błękit
5.	XI	Lata 50. XX w.	Warstwa malarska o barwie czerwonej	czerwień
6.	X	po 1945 r.	Warstwa malarska o barwie żółtej	żółcień
7.			Pobiała wapienna	biel
8.	IX	Poł. XIX w.	Pobiała wapienna	Biel
9.			Pobiała wapienna	biel
10.	VIII	Pocz. XIX w.	Pobiała wapienna	biel
11.			Wyprawa tynkarska o spoiwie wapiennym z kruszywem kwarcowym	szarość
12.			Zaprawa wapienna z kruszywem kwarcowym	szarość

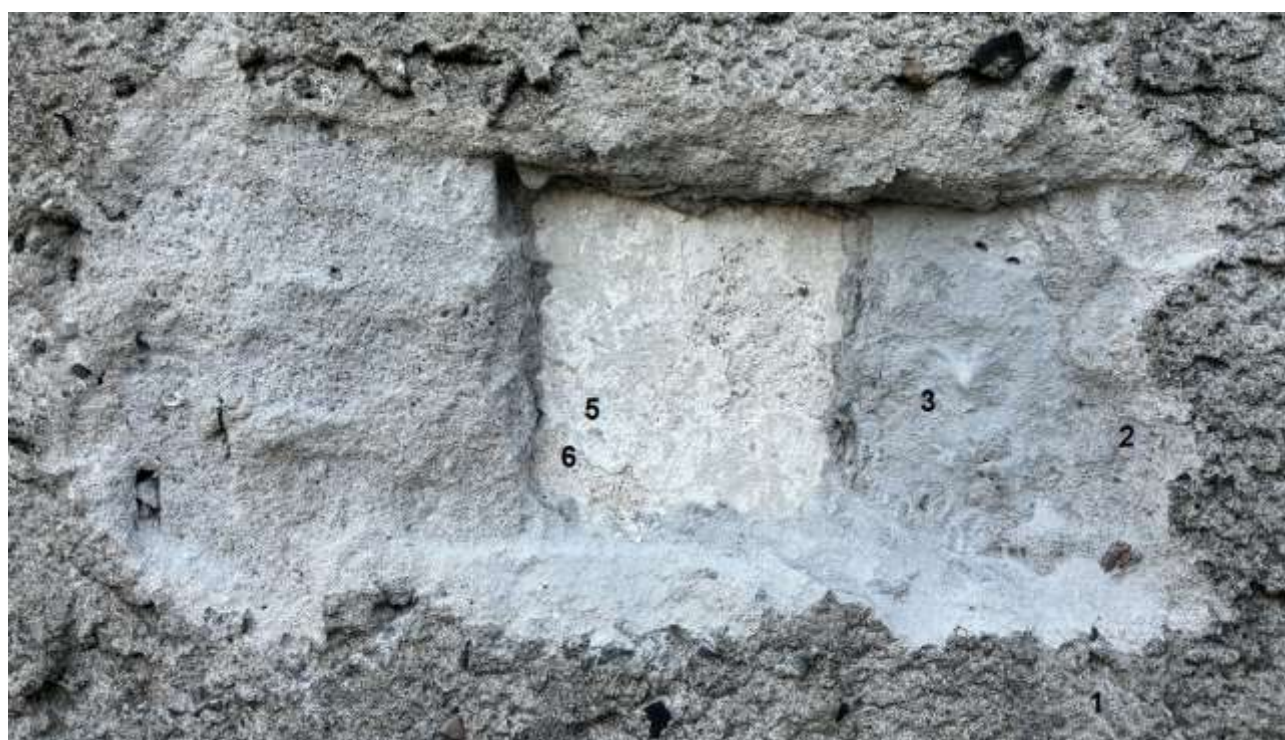
Odkrywka nr. 15 korpus kościoła, ściana północna

Nr warstwy	Faza chronologiczna	Datowanie	Charakterystyka warstwy	Kolorystyka
1.	XIV	1970-2010 r.	Wyprawa cementowa o barwie szarej	Szarość
2.	XIII		Wyprawa cementowa o barwie szarej	Szarość
3.	XI	Pocz. lat 50. XX w.	Wyprawa wapienno-cementowa o barwie szarej	Szarość
4.	IX	Poł. XIX w.	Pobiała wapienna	Biel
5.	I	XIV/XV w.	Pobiała wapienna	Biel
6.			Wyprawa wapienna z kruszywem kwarcowym o barwie kremowej	Kremowa biel
7.			Wyprawa wapienna z kruszywem kwarcowym o barwie ugrzej	ugier

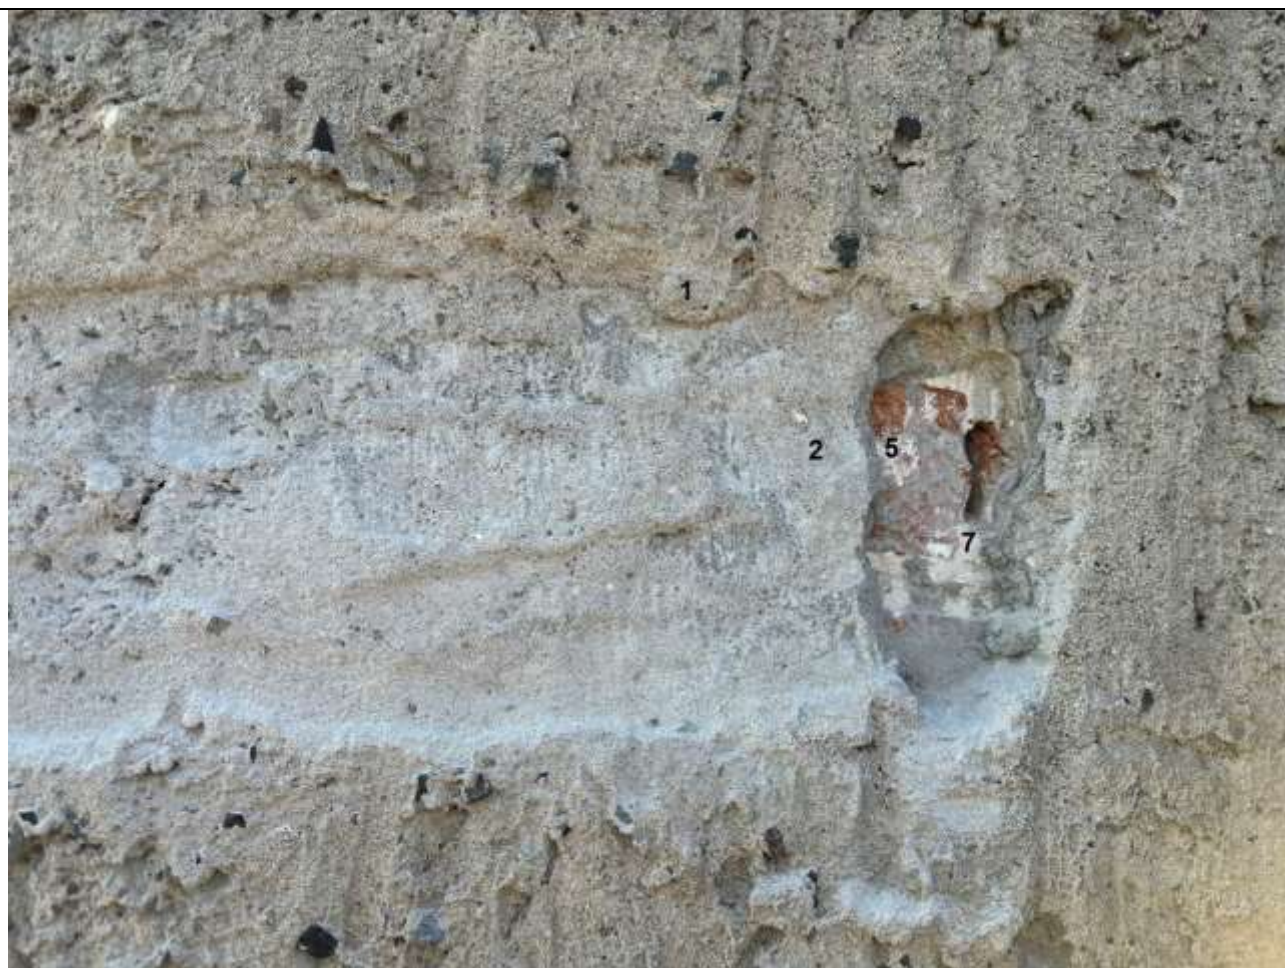
Odkrywka nr. 17 elewacja zakrystii, ściana wschodnia

Nr warstwy	Faza chronologiczna	Datowanie	Charakterystyka warstwy	Kolorystyka
1.	XIV	1970-2010 r.	Wyprawa cementowa o barwie szarej	Szarość
2.	XIII		Wyprawa cementowa o barwie szarej	Szarość
3.	XI	Pocz. lat 50. XX w.	Wyprawa wapienno-cementowa o barwie szarej	Szarość
4.	X	Poł. XIX w – 1945 r.	Pobiałą wapienna	Biel
5.			Pobiałą wapienna	Biel
6.	IX	Poł. XIX w.	Pobiałą wapienna	Biel
7.			Wyprawa wapienna z kruszywem kwarcowym o barwie ugrowej	ugier

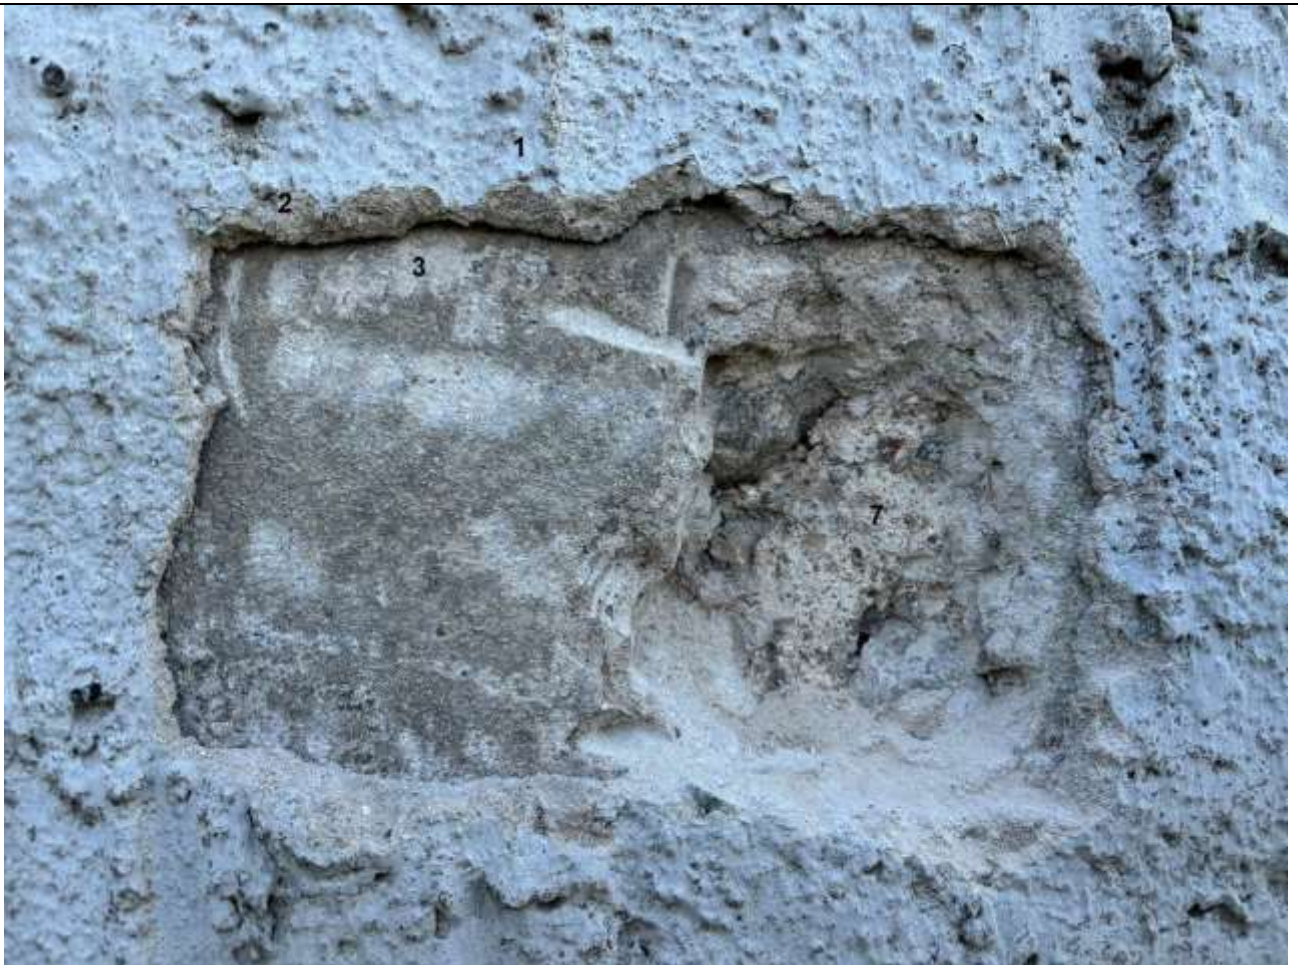
Odkrywka nr. 19 elewacja wieży, ściana północna

Nr warstwy	Faza chronologiczna	Datowanie	Charakterystyka warstwy	Kolorystyka
1.	XIV	Ok. 2010 r.	Warstwa malarska o spoiwie akrylowym o barwie szarej	szarość
1.	XIII	1970-2010 r.	Wyprawa cementowa o barwie szarej	Szarość
2.	XII		Wyprawa cementowa o barwie szarej	Szarość
3.	XI	Pocz. lat 50. XX w.	Wyprawa wapienno-cementowa o barwie szarej	Szarość
4.	VIII	Pocz. XIX w.	Pobiała wapienna	Biel
6.	II	XVI w.	Pobiała wapienna	biel
7.			Wyprawa wapienna z kruszywem kwarcowym o barwie ugrowej	ugier

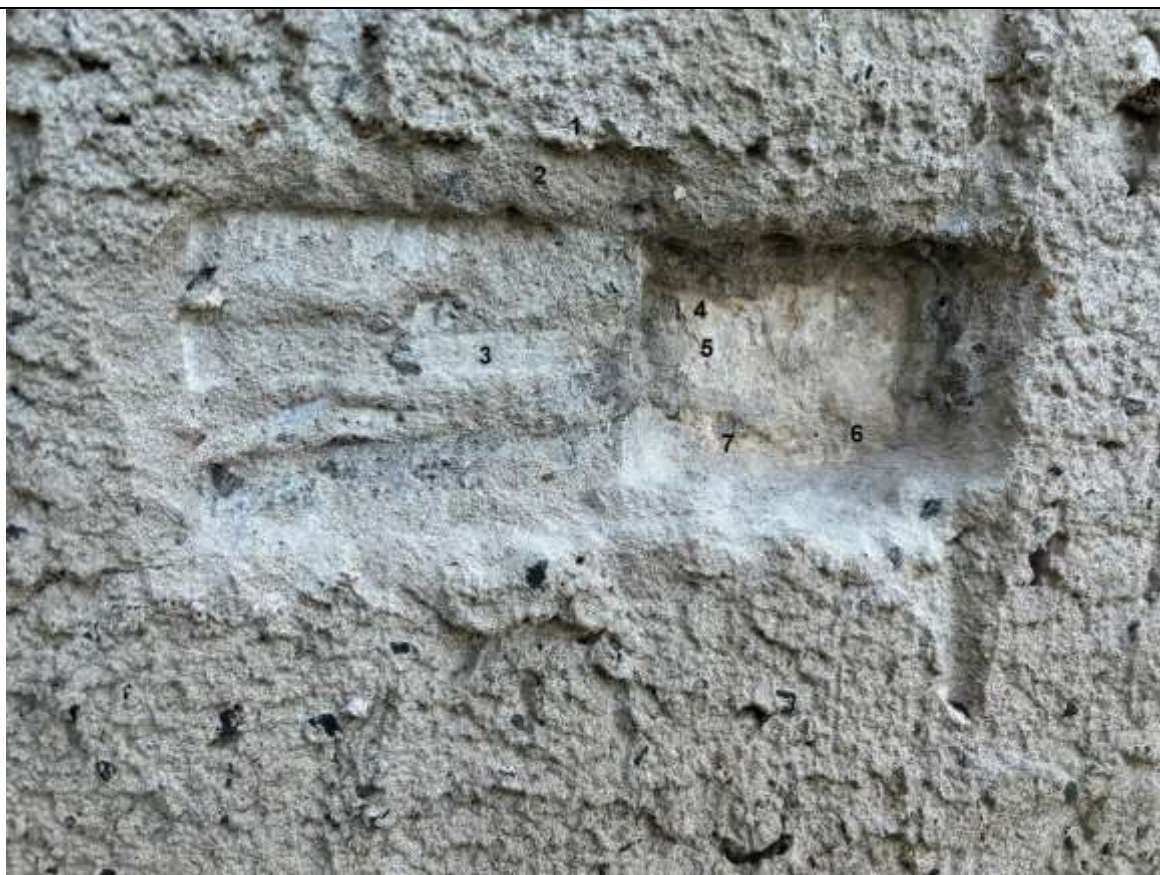
Odkrywka nr. 20 kruchta północna

Nr warstwy	Faza chronologiczna	Datowanie	Charakterystyka warstwy	Kolorystyka
1.	XIV	1970-2010 r.	Wyprawa cementowa o barwie szarej	Szarość
2.	XIII		Wyprawa cementowa o barwie szarej	Szarość
3.	XI	Pocz. lat 50. XX w.	Wyprawa wapienno-cementowa o barwie szarej	Szarość
4.	X	Po 1945 r.	Pobiała wapienna	biel
5.	IX	Poł. XIX w	Pobiała wapienna	biel
6.	VIII	Pocz. XIX w.	Pobiała wapienna	biel
7.			Wyprawa wapienna z kruszywem kwarcowym o barwie ugrowej	ugier

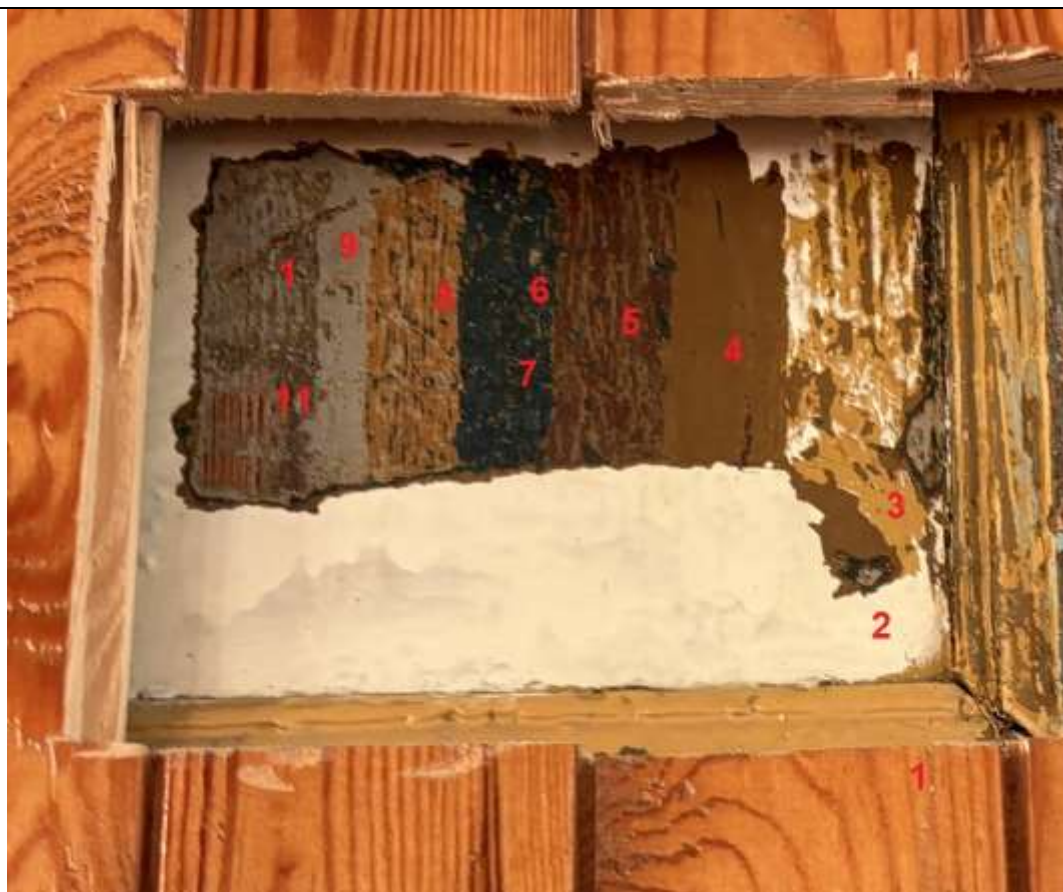
Odkrywka nr. 21 zewnętrzna balustrada empory

Nr warstwy	Faza chronologiczna	Datowanie	Charakterystyka warstwy	Kolorystyka
1.		Po 1976 r.	Drewniana boazeria	
2.		XIX-XX w.	Warstwa malarska o barwie kremowej	biel
3.			Warstwa malarska o barwie ugrowej	ugier
4.			Warstwa malarska o barwie jasnej brązowej	brąz
5.			Warstwa malarska o barwie ciemnej brązowej	brąz
6.			Warstwa malarska o barwie granatowej	granat
7.			Warstwa malarska o barwie granatowej	granat
8.			Warstwa malarska o barwie ugrowej, mazerunek	żółcień
9.			Warstwa malarska o barwie szarości	szarość
10.			Warstwa malarska o barwie brązu, mazerunek	brąz
11.		Pocz. XIX w.	Drewno	ugier

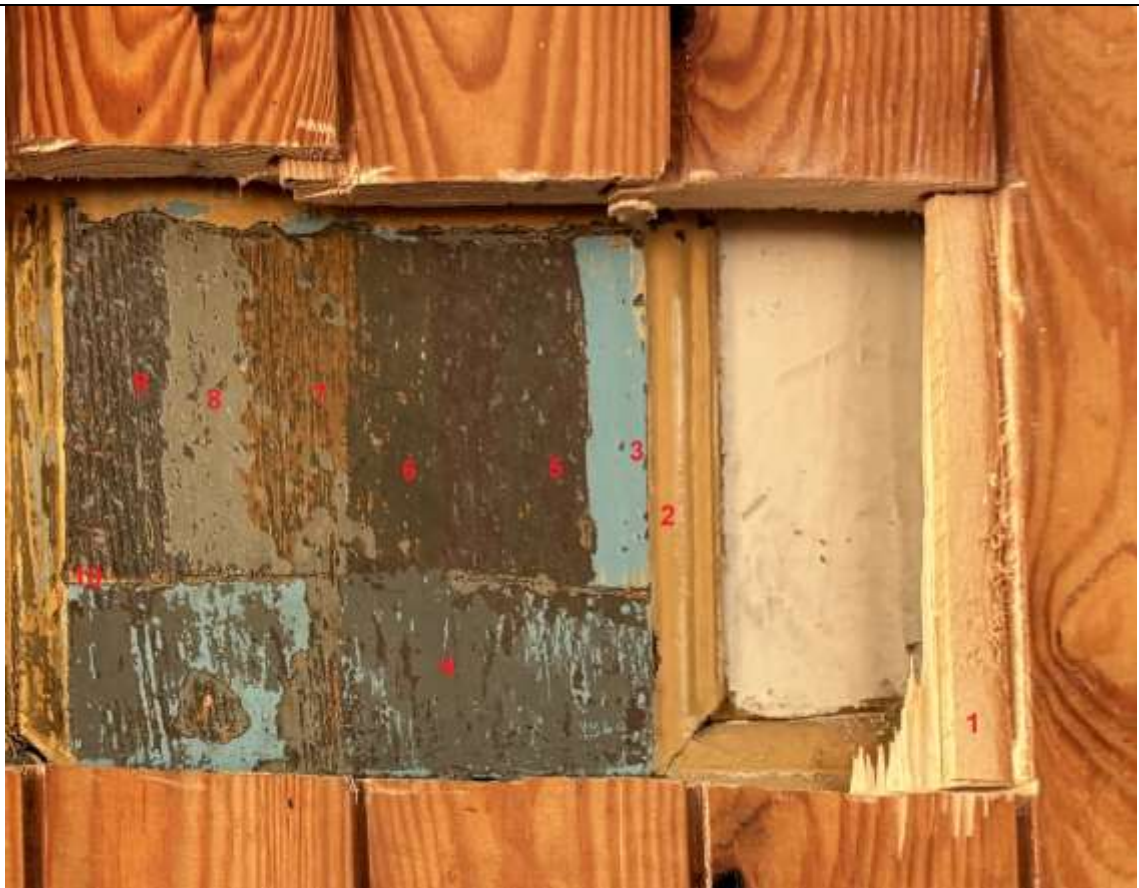
Odkrywka nr. 22 zewnętrzna balustrada empory

Nr warstwy	Faza chronologiczna	Datowanie	Charakterystyka warstwy	Kolorystyka
1.		1976 r.	Drewniana boazeria	
2.		XIX-XX w.	Warstwa malarska o barwie ugrowej	ugier
3.			Warstwa malarska o barwie błękitnej	błękit
4.			Warstwa malarska o barwie szaro-popielatej	szarość
5.			Warstwa malarska o barwie brązowej	brąz
6.			Warstwa malarska o barwie zieleni granatowej	granat
7.			Warstwa malarska o barwie ugrowej, mazerunek	żółcień
8.			Warstwa malarska o barwie szarości	szarość
9.			Warstwa malarska o barwie brązu, mazerunek	brąz
10.		Pocz. XIX w.	Drewno	ugier

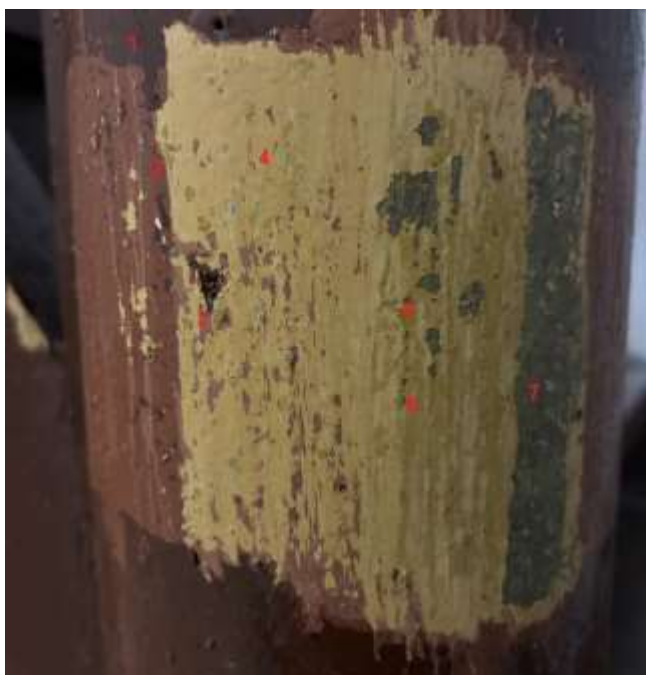
Odkrywka nr. 24, 25 Konstrukcja schodów w kruchcie pod wieżą zachodnią

Nr warstwy	Faza chronologiczna	Datowanie	Charakterystyka warstwy	Kolorystyka
1.		XIX-XX w.	Warstwa malarska o barwie ciemnego brązu	brąz
2.			Warstwa malarska o barwie brązu	brąz
3.			Warstwa malarska o barwie jasnego brązu	brąz
4.			Warstwa malarska o barwie jasnej ochry	ochra
5.			Warstwa malarska o barwie ciemnej ochry	ochra
6.			Warstwa malarska o barwie jasnej zieleni	zielen
8.			Warstwa malarska o barwie błękitu	błękit
9.			Warstwa malarska o barwie brązu, mazerunek	brąz
10.		XVI w.	Drewno	ugier

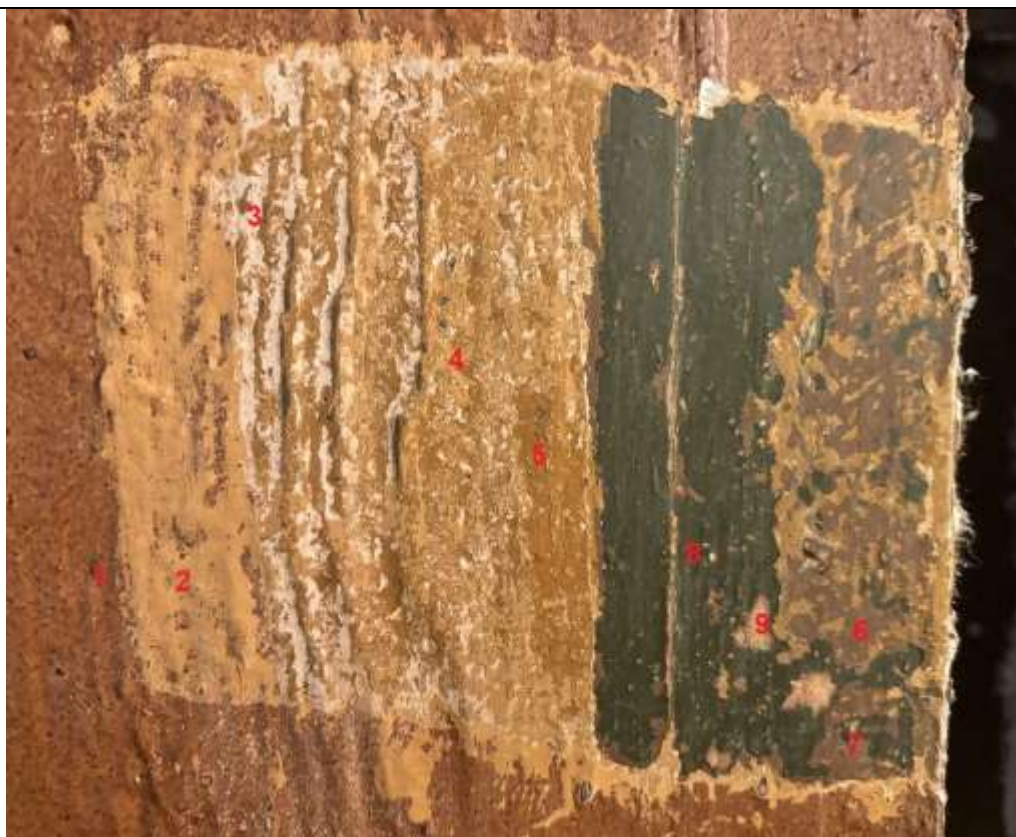
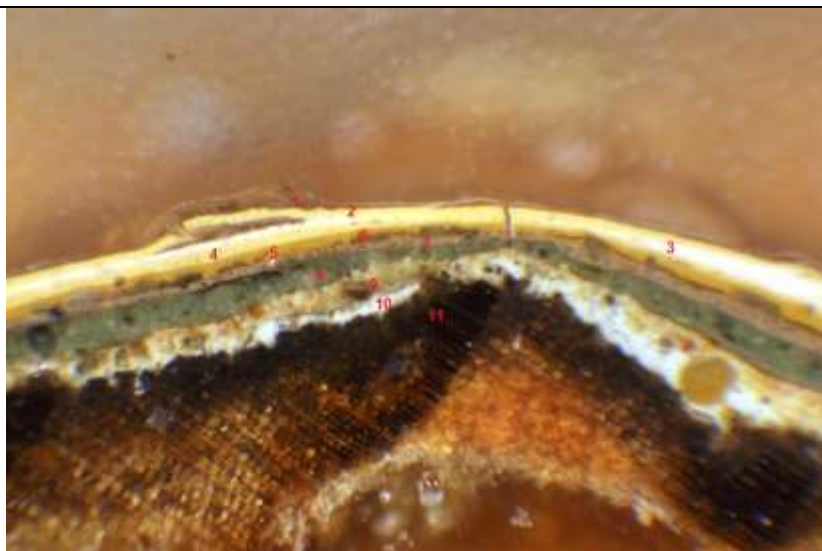
Odkrywka nr. 26 Strona wewnętrzna drzwi empory

Nr warstwy	Faza chronologiczna	Datowanie	Charakterystyka warstwy	Kolorystyka
1.		Ok. 2010 r.	Warstwa malarska o barwie ciemnego brązu	brąz
2.		XIX-XX w.	Warstwa malarska o barwie ochry	brąz
3.			Warstwa malarska o barwie białej	biel
4.			Warstwa malarska o barwie ochry	ochra
5.			Warstwa malarska o barwie jasnej żółtej	żółcień
6.			Warstwa malarska o barwie brązowej	brąz
7.			Warstwa malarska o barwie brązowej	brąz
8.			Warstwa malarska o barwie granatu	granat
9.			Warstwa malarska	ugier
10.			Zaprawa wapienna, wyrównująca	biel
11.		Pocz. XIX w.	Drewno	ugier

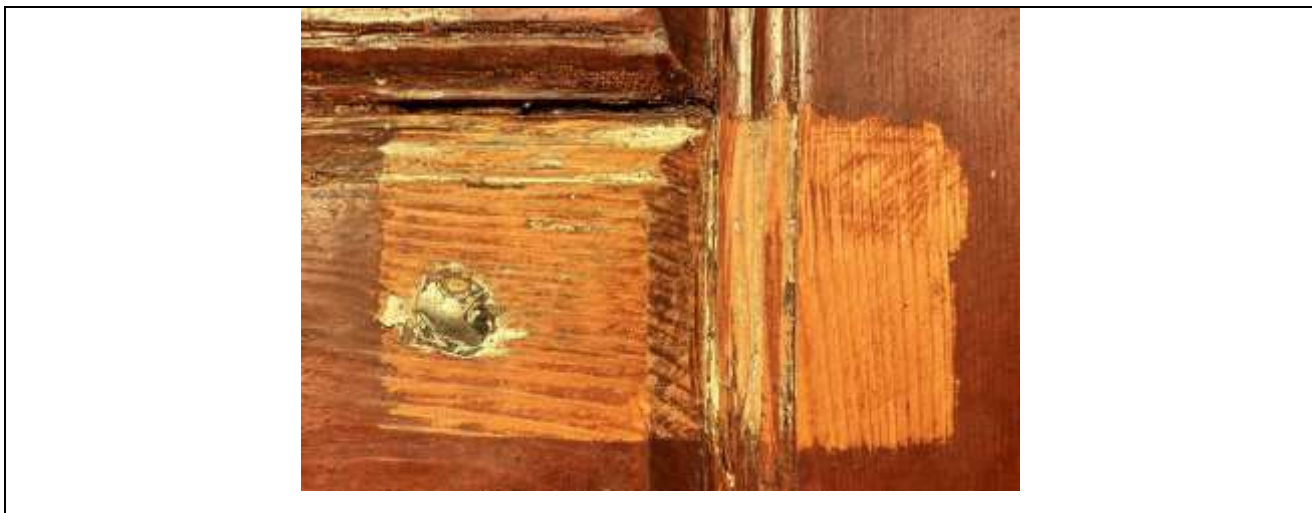
Odkrywka nr. 27, 28, 29, 30 Strona wewnętrzna balustrady empory, belki stropowe

Odkrywki stratygraficzne wykonano w miejscach wykonanego we wcześniejszych latach remontu, ok. 2010 roku, na belkach stropowych, wejściowych drzwiach okuciowych, prowadzących do kruchty północnej (strona od nawy kościoła) oraz wewnętrznej stronie balustrady empory. W tym czasie nawarstwienia malarskie usunięte zostały mechanicznie, przy użyciu wysokich temperatur.

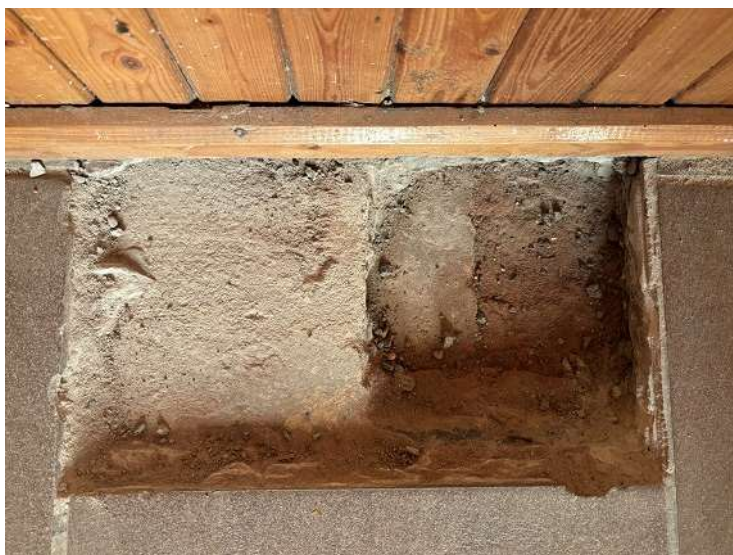
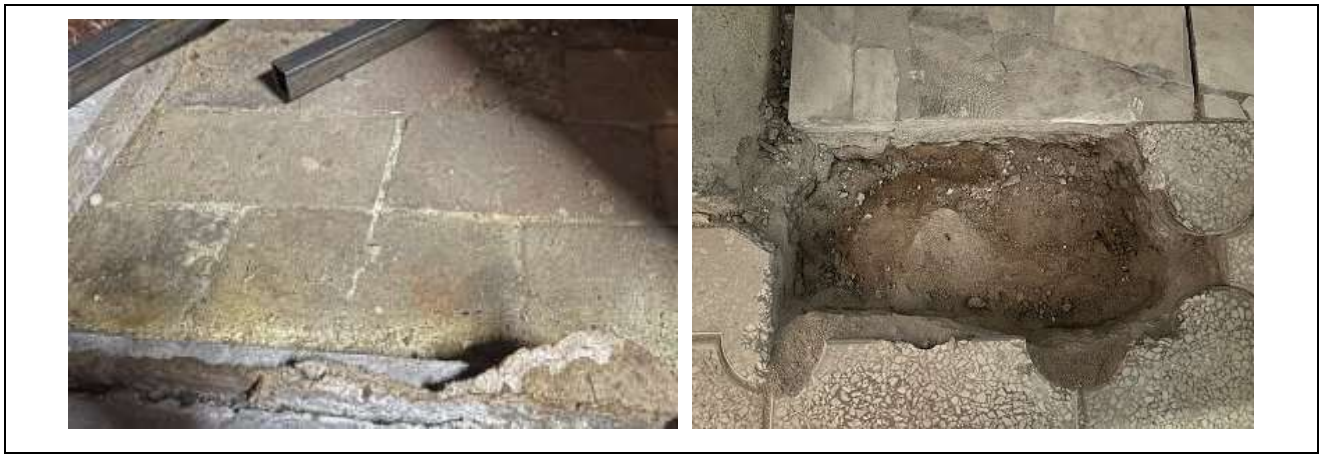
Odkrywka nr. 31, 32, 33, 34 Posadzka, nawa kościoła, kruchta pod wieżą, kruchta północna

W obrębie wykonanych odkrywek stratygraficznych, w nawie kościoła i w kruchcie pod wieżą zachodnią, odsłonięto posadzkę ceramiczną z lat 50. XX w. Odkrywka nr. 34 wskazuje na brak okładziny w kruchcie północnej.
